# 鋼製フィンガージョイント 劣化診断システム

## 【内部の潜在き裂】を容易に発見

西日本高速道路エンジニアリング関西株式会社

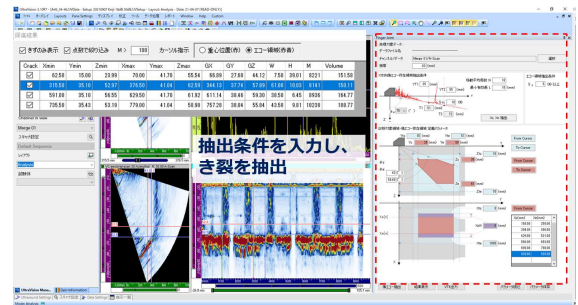
## ④き裂箇所を自動抽出
